Regionalkonferenz „Barrierefrei wohnen“
11. Oktober 2022

Barrierefreiheit im Plattenbau

am Beispiele in Realisierung befindlicher Projekte
Luckenwalde / Zeulenroda / Neuhaus am Rennweg

worschech architects

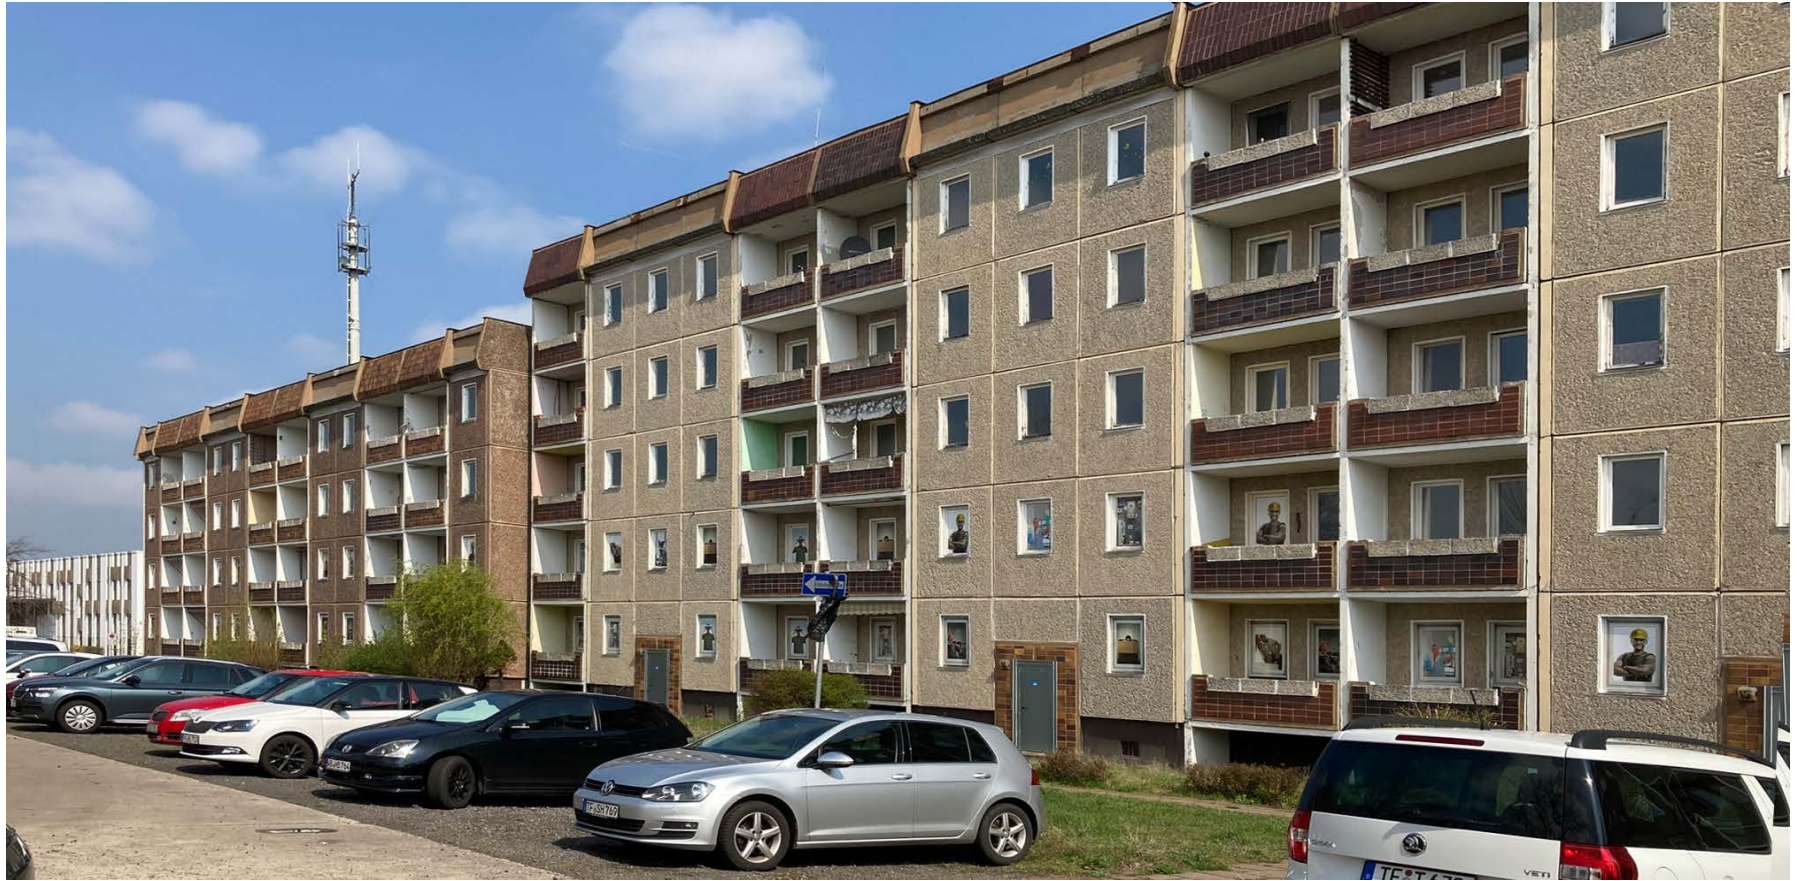
Luckenwalde Bestandssituation

WBS-70-Bauweise
Mitte der 1980-er Jahre errichtet
9 konstruktiv eigenständige Häuser
i.d.R. 5-geschossig
209 Wohneinheiten
1-, 2- und 3-Raumwohnungen
Erdgeschoss z. T. Gewerbefunktionen
19 Treppenhäuser
keine Aufzüge
Erdgeschoss gegenüber Gelände erhöht

derzeit keine barrierefreie Erschließung

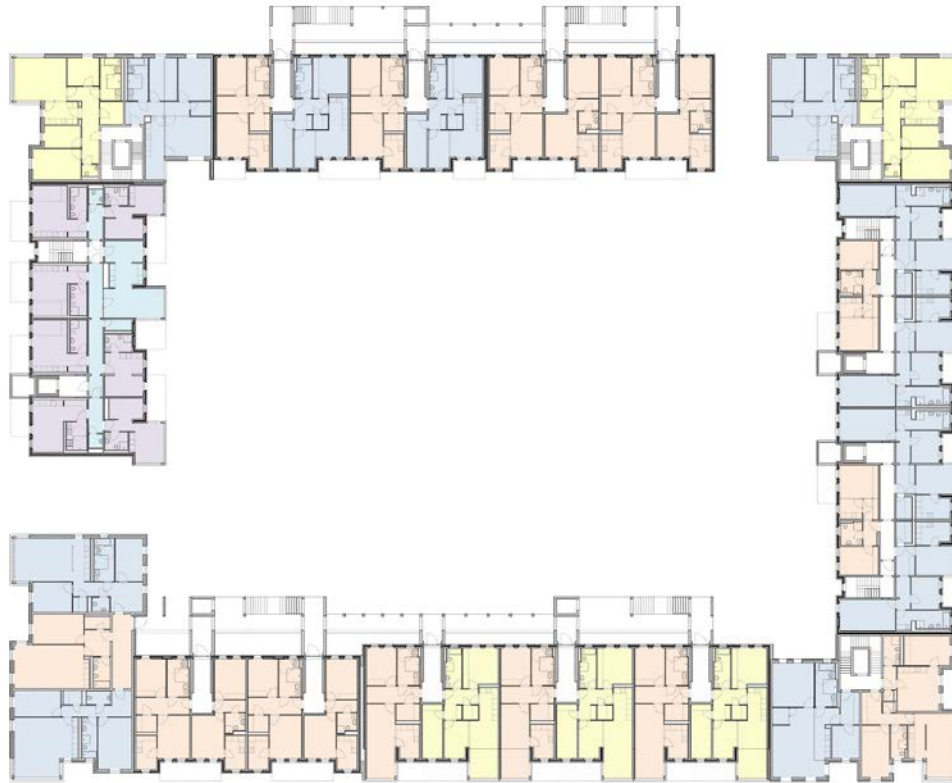
Ersatzneubau der Eckgebäude
Erneuerung und Vergrößerung der Balkone
z.T. Anbau von Wohnraumerweiterungen
Schaffung zeitgemäßer Grundrisse
Grundrisssneugestaltung mittels Trockenbau
Nutzung vorhandener Bestandschächte
quartierschließender Neubaus nach Südwesten
angemessene Höhenbetonung der Eckgebäude

- 1,5-Raum-Wohnung
- 2-Raum-Wohnung
- 3-Raum-Wohnung
- 4-Raum-Wohnung
- Penthouse
- Gemeinschaft
- Gewerbe
- Nebenträume
- Technik

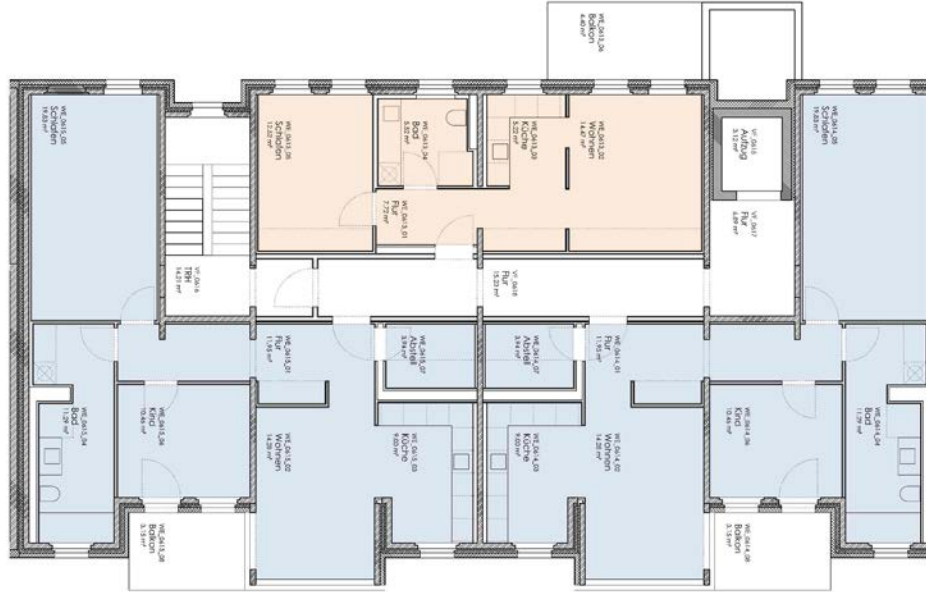
3-Raum-Wohnung 84 m²

1,5-Raum-Apartment 35 m²
rollstuhlgerecht

1,5-Raum-Apartment 35 m²

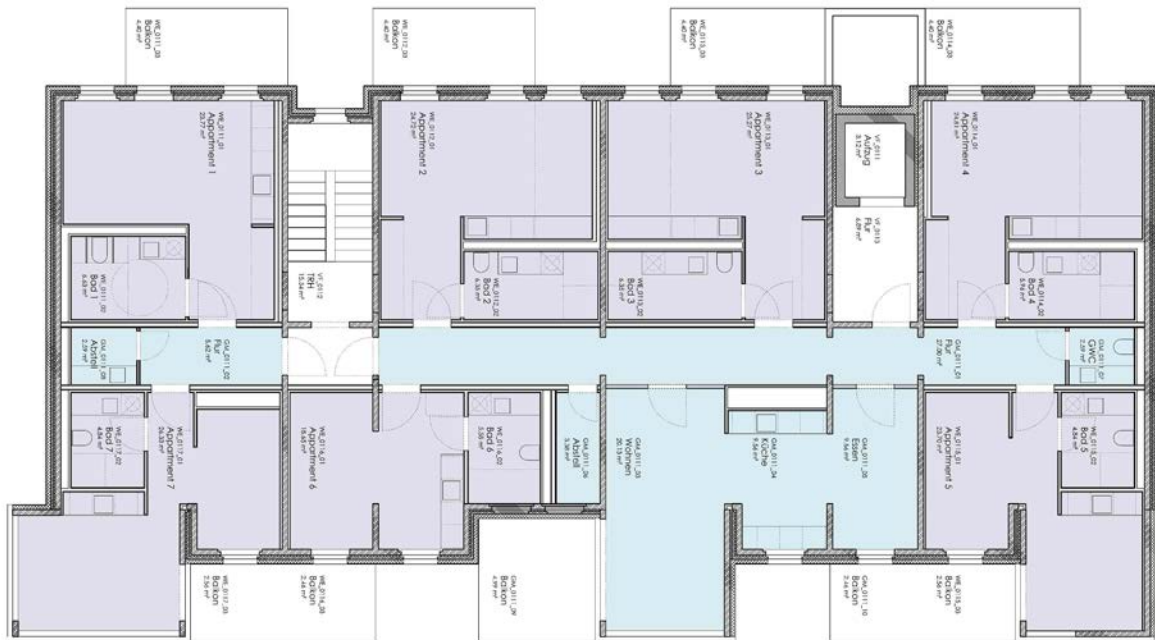
1,5-Raum-Apartment 35 m²

1,5-Raum-Apartment 27 m²

Gemeinschaftsbereich
rollstuhlgerecht

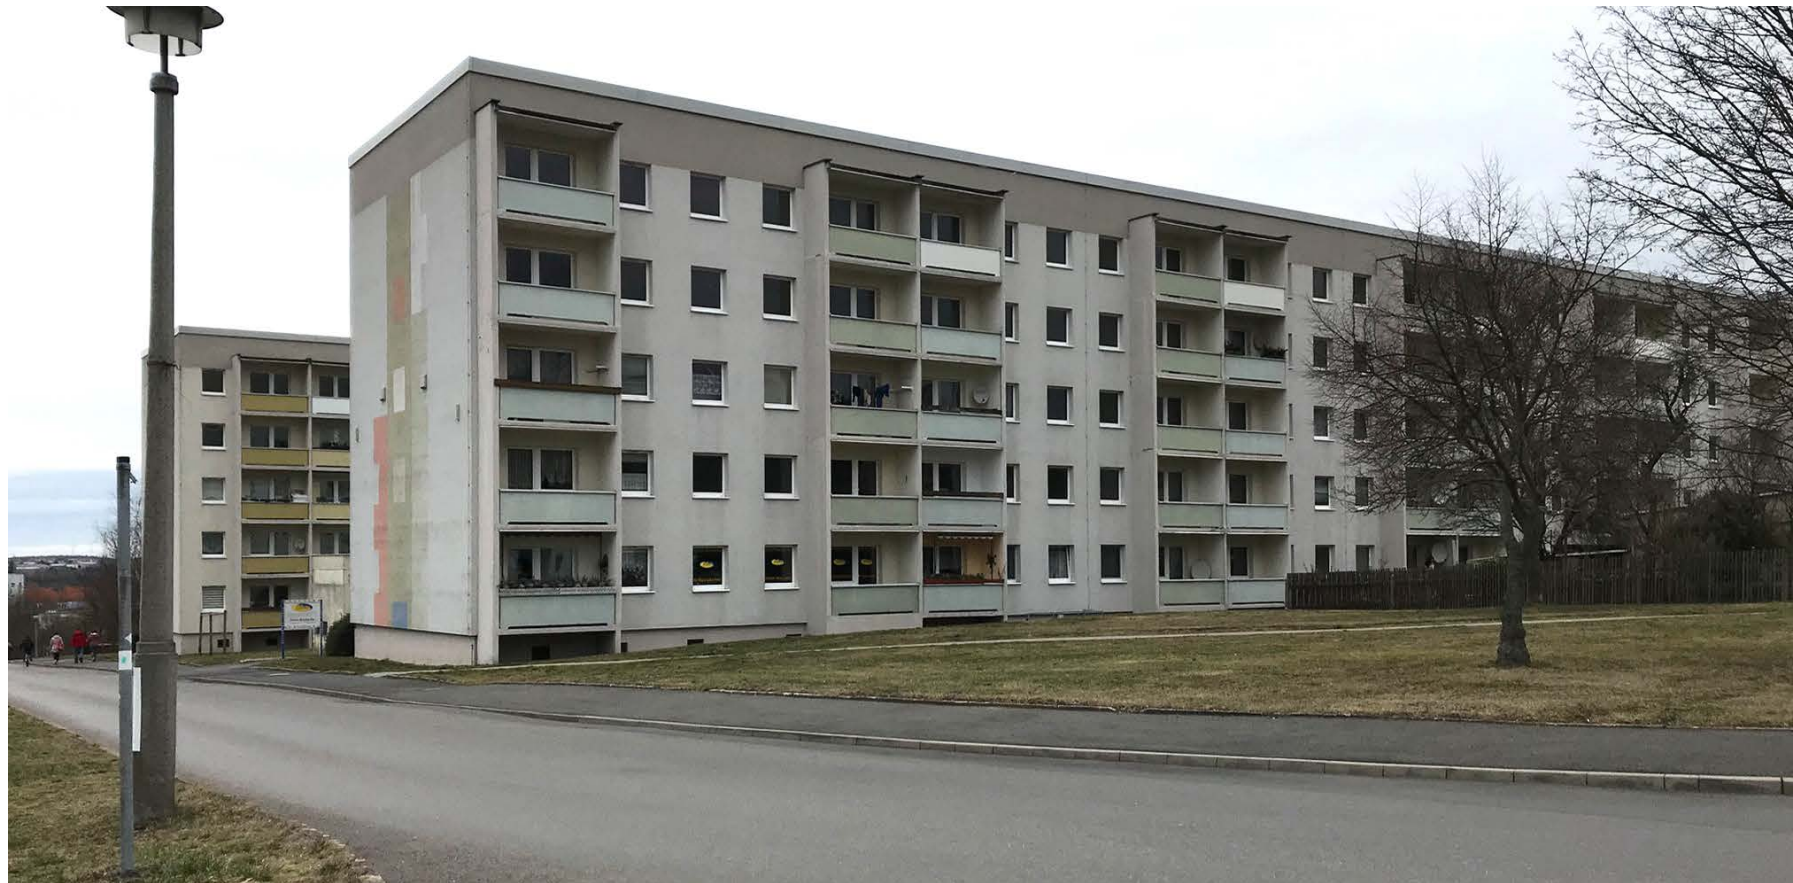
Zeulenroda Bestandssituation

WBS-70-Bauweise
Anfang der 1980-jahre errichtet
3 Zeilen/ 6 konstruktiv eigenständige Häuser
5-geschossig
300 Wohneinheiten im Bestand
3- und 4-Raumwohnungen
30 Treppenhäuser
keine Aufzüge
Erdgeschoss gegenüber Gelände erhöht

derzeit keine barrierefreie Erschließung

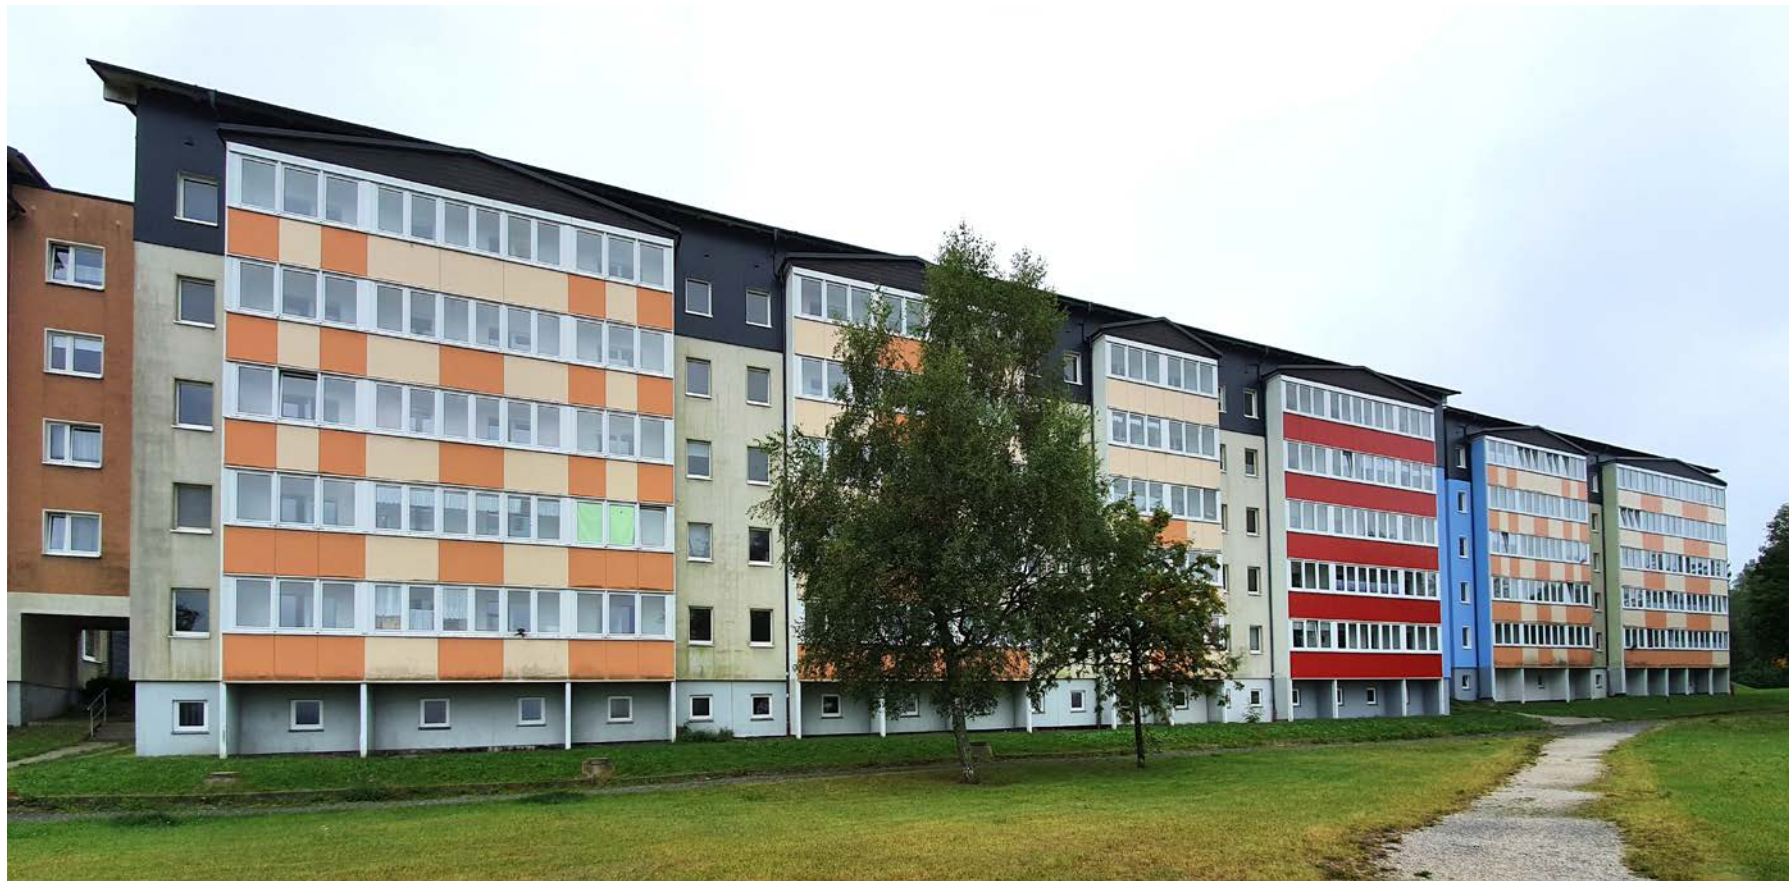
Neuhaus am Rennweg Bestandssituation

derzeit keine barrierefreie Erschließung

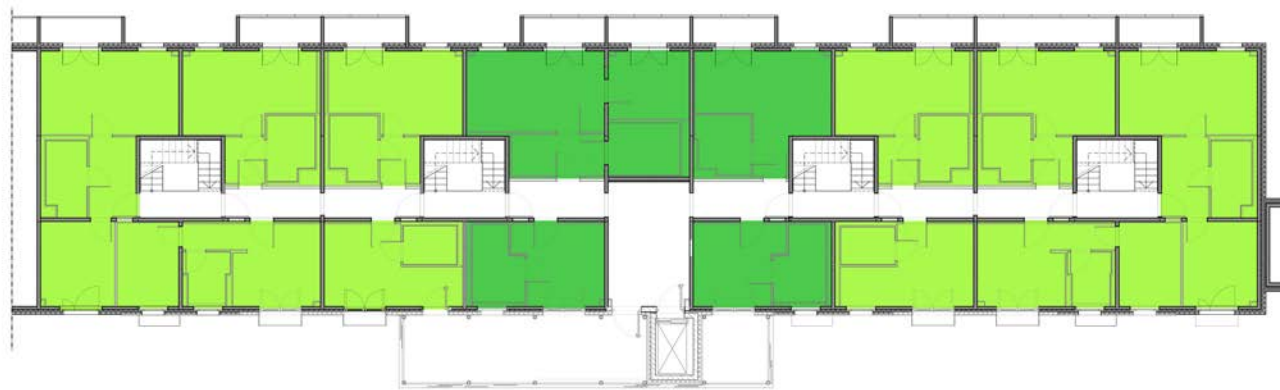
alle 56 Wohnungen barrierefrei erschlossen

- Barrierefrei zugänglich
- Barrierefrei nach DIN 18040
- Barrierefrei nach DIN 18040 R
